INFRA<sup>®</sup> TR  
MATERIAALIHYVÄKSYNTÄ  
RAPORTTI II

## 1. TIIVISTELMÄ

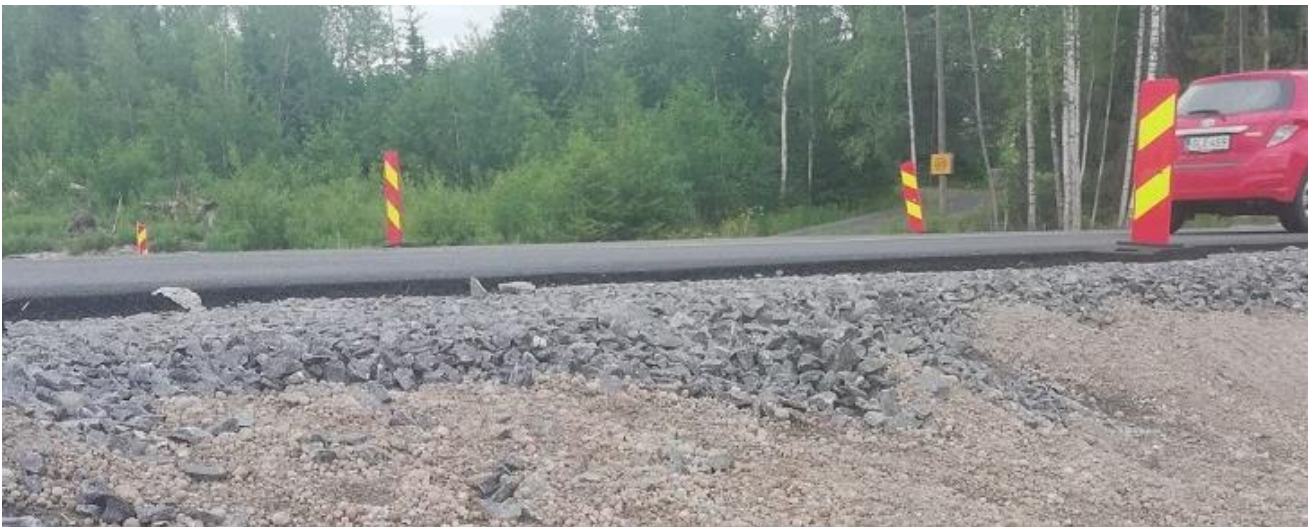
10 Kuva: AB-päällysteen paksuus kiertotiellä oli 70 mm, eli kyseessä oli ohutpäällysteinen väylä.

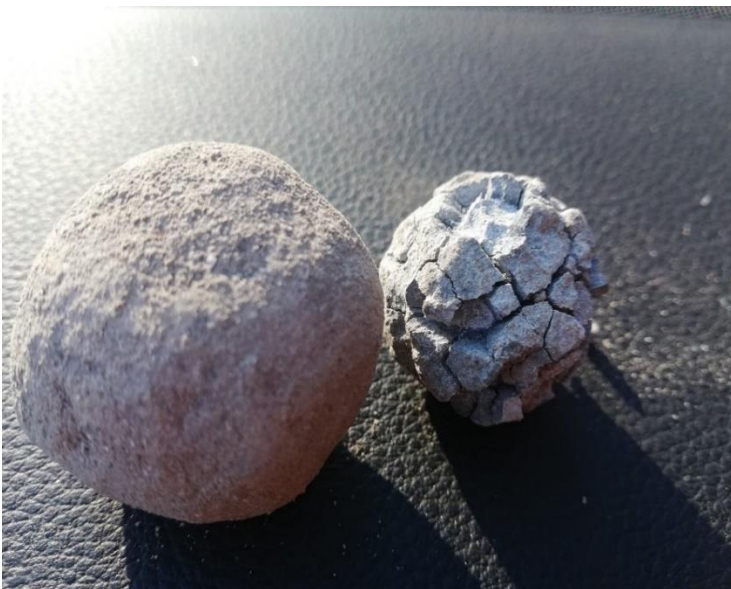
12 Kuva: Rakenteesta poistettuja tuhkarakeita

Viereisessä kuvassa on esitetty rakenteesta poistetusta materiaalinäytteestä poimittuja esimerkinomaisia rakeita. Kuvassa vasemmalla tyypillinen tuhkarae, jossa ei näy rakenteesta poistamisen jälkeen merkkejä ulkoisista vaurioista. Oikealla yksittäinen rae, jonka kuorikerros on luultavasti kovan pistekuorman vuoksi murtunut, ja kuorikerroksen pinta on särötynyt kauttaaltaan. Aiemmin esitetyt rakeisuuskäyrät kuitenkin osoittavat, ettei rakeiden murtuminen ole yleistä, koska rakenteesta poistetun materiaalin rakeisuuskäyrät vastaavat edelleen ilmoitettua rakeisuutta.

On todennäköistä, että säröttyneen rakeen vauriot ovat syntyneet jo ennen rakenteeseen laittamista esimerkiksi kaivinkoneen telan tai kauhan aiheuttaman painon vaikutuksesta. Seuraavalla sivulla on esitetty kuvin materiaalien yleisilmettä vuosilta 2018 sekä 2019. Kuvista voidaan todeta, ettei materiaali ole yleisilmeeltään muuttunut rakenteessa.

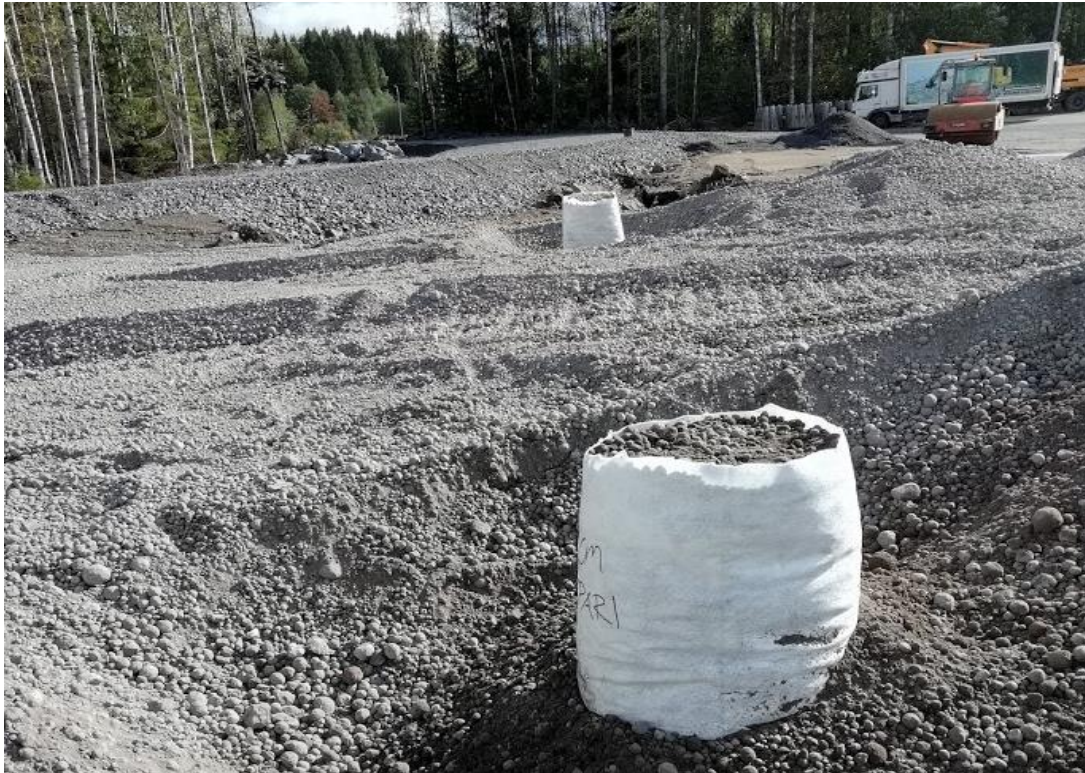
13 Kuva: Materiaalin yleisilmettä rakentamisvaiheessa syyskuussa 2018

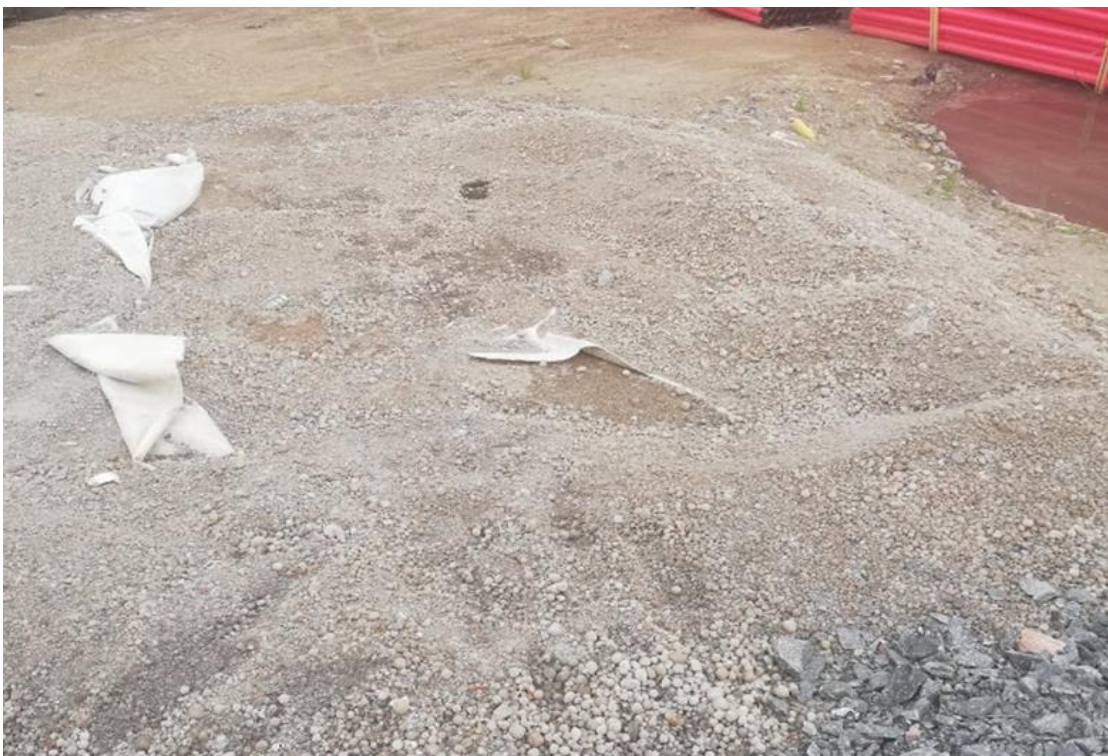
14 Kuva: Materiaalin yleisilme rakenteesta poistamisen jälkeen syyskuussa 2019

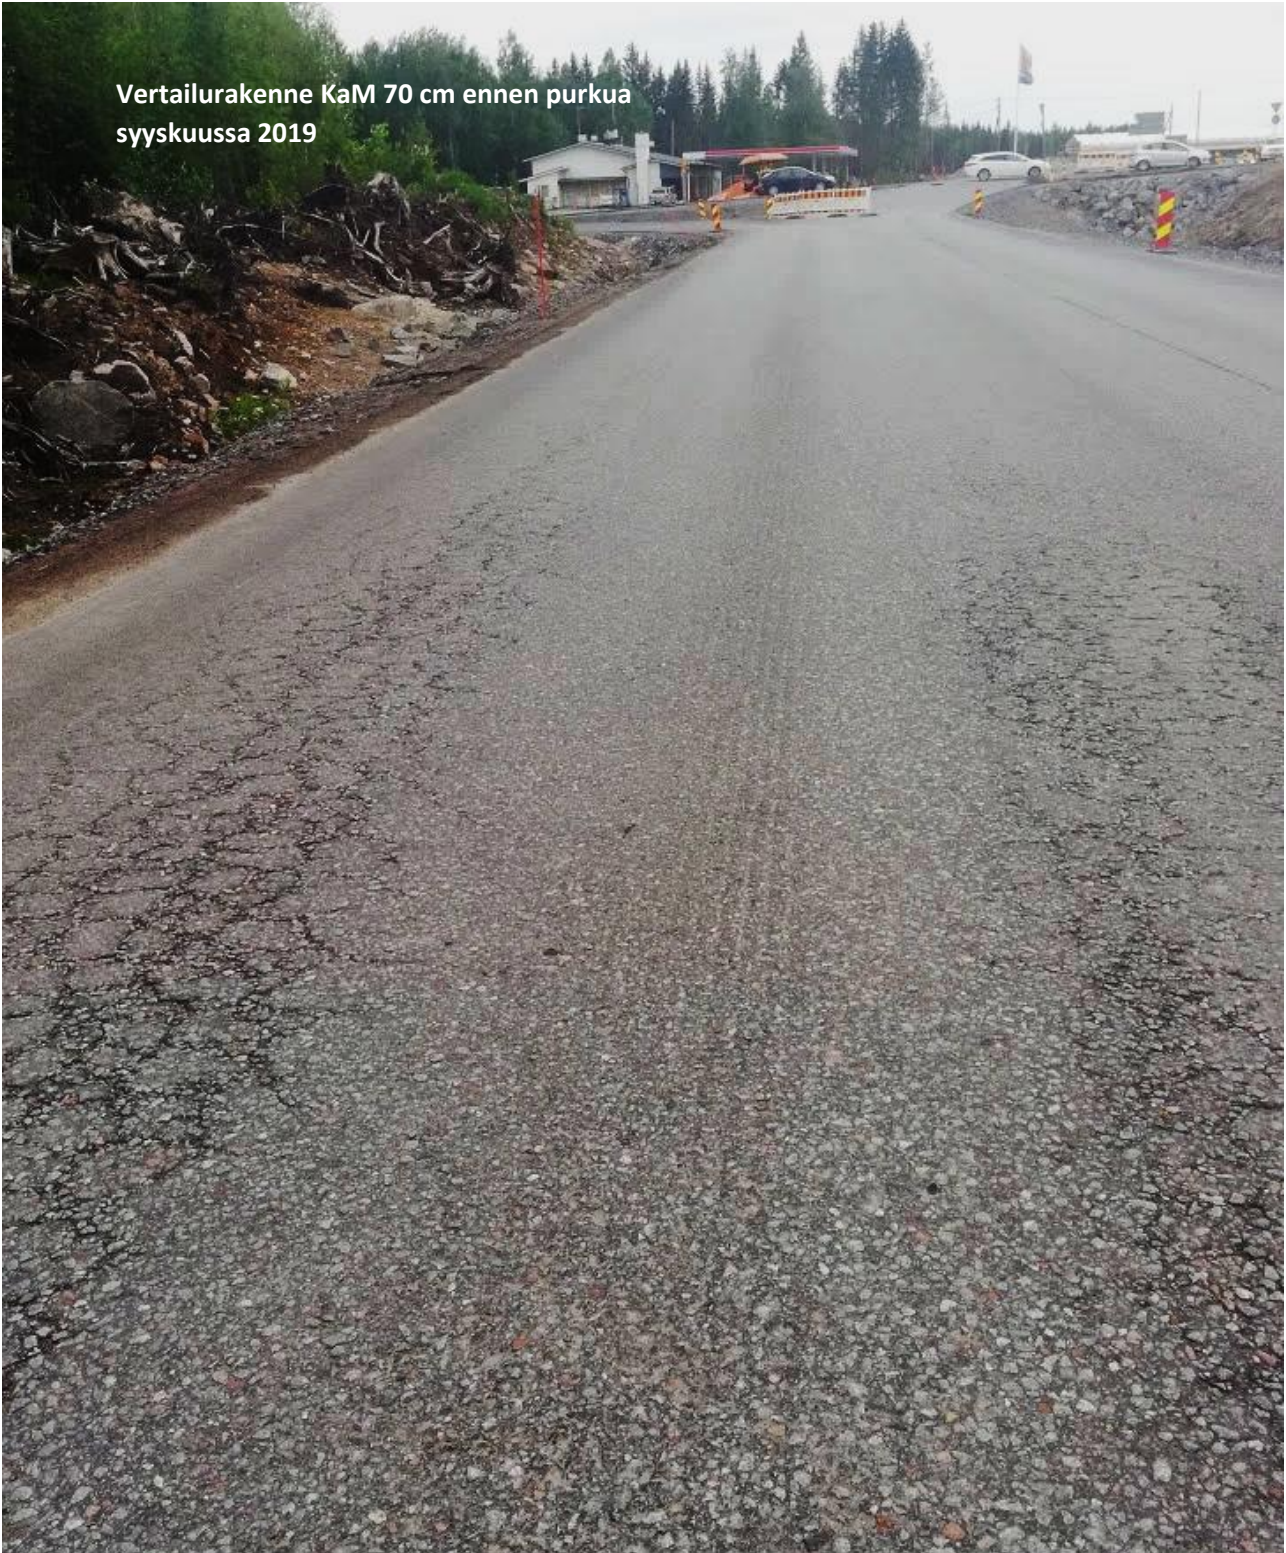
Vertailurakenteen KaM 70 cm vaurioita  
ennen purkua syyskuussa 2019

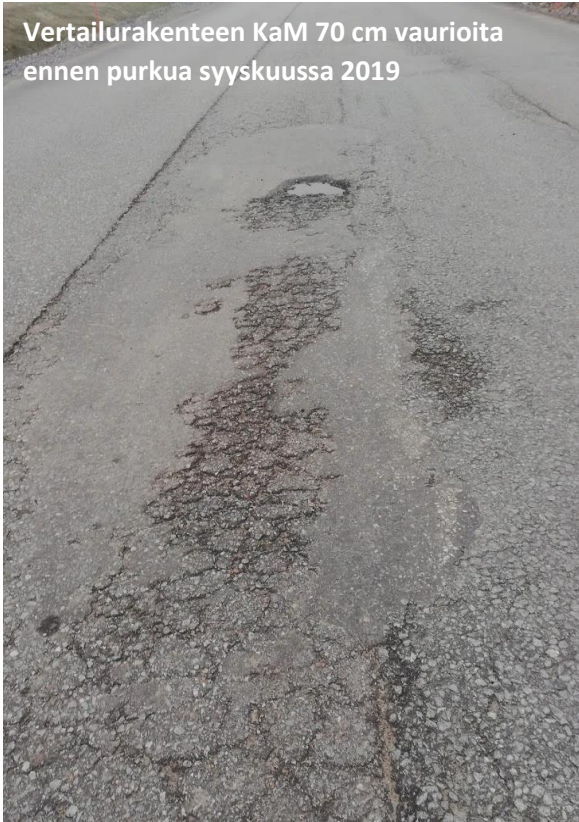
Vertailurakenteen KaM 70 cm vaurioita  
ennen purkua syyskuussa 2019

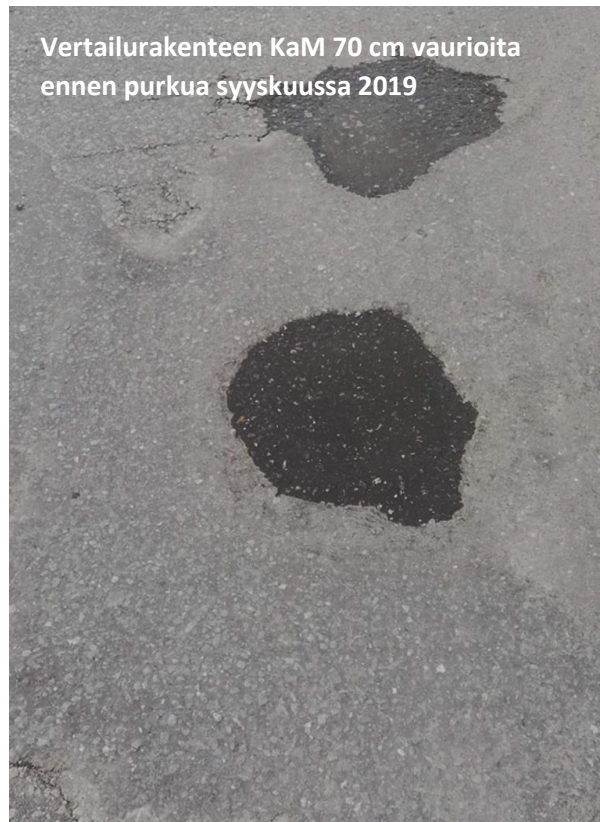
Vertailurakenteen KaM 70 cm vaurioita  
ennen purkua syyskuussa 2019
