# Tuuligeneraattorin purkupilotti

Prizztech Oy

Pekka Suominen, Minna Haavisto  
31.12.2019

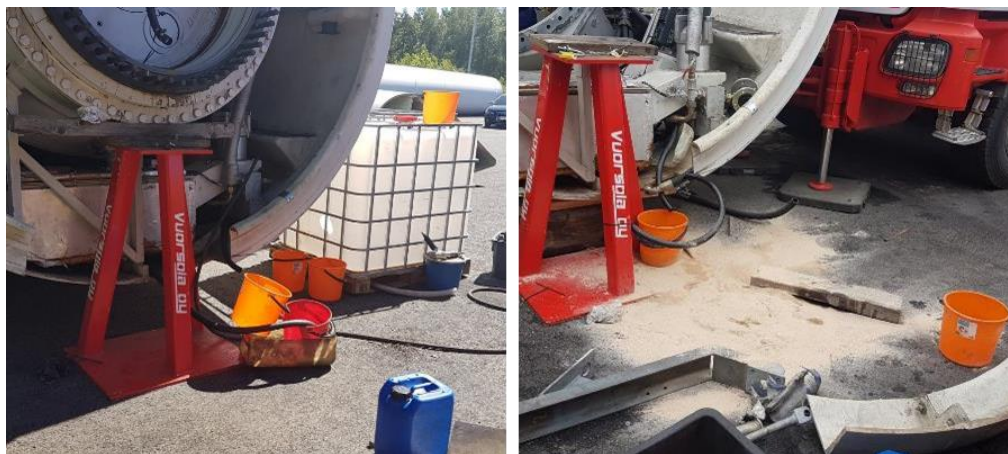
Purkutyö alkoi kuivauksella, jossa voimalasta valutettiin pois kaikki nesteet. Näitä ovat esimerkiksi voiteluöljyt sekä jäähdytyspiireissä käytettävä glykoli. Riittävän korkeuseron puuttuessa öljy oli ensin valutettava ämpäreihin ja siitä vasta siirrettävä kemikaalikontteihin. Valutus kesti huomattavan pitkään koska öljy oli kylmää ja siksi jäykkää. Muutamia vuotoja sattui ja asfaltille näiden seurauksena valunut öljy imeytettiin asianmukaisesti. Kova, nesteitä läpäisemätön alusta on purkutyössä suositeltava, jotta mahdollisten nestevuotojen aiheuttamat ympäristöhaitat voidaan estää.

Kuva 2. Voimalaitoksen kuivaus letkuilla ja ämpäreillä.

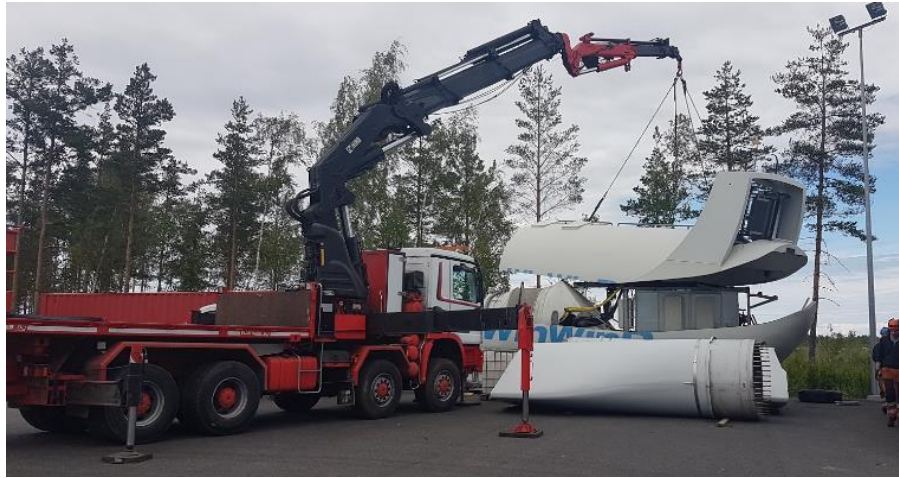
Kuivaus ja katon purun valmistelu kestivät yhteensä noin 3 päivää. Katon nostossa oli huomioitava, että nosto oli erittäin takapainoinen. Tätä pyrittiin minimoimaan purkamalla takaosasta helposti irti lähteneet jäähdytyskennot. Tässä voimalaitostyyppissä katto oli kiinni muutamalla kymmenellä pultilla, joiden irrotus oli helppoa. Nostossa pystyttiin hyödyntämään katolla olleita turvarakenteita (ks kuva 3).

Kuva 3. Nasellin katon nosto.

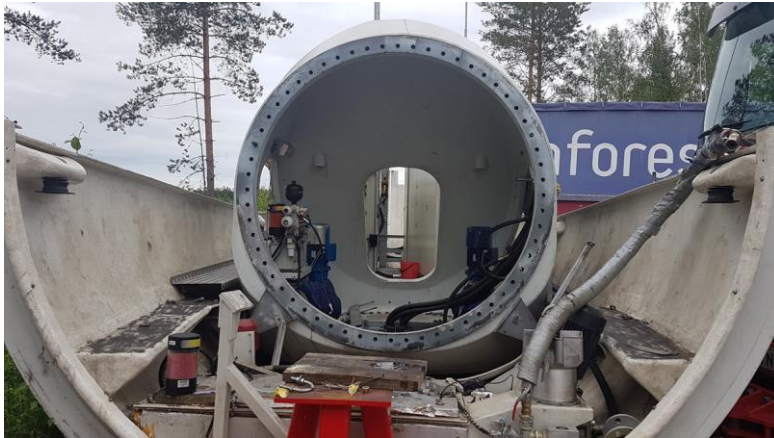
Kuvassa 9 näkyy konehuoneeseen jäänyt valurautainen osa, joka liittyy tornin rungon ja voimalinjan toisiinsa. Osan alareunassa on laakerointi, jonka varassa konehuone voi pyöriä. Kuvassa näkyvät myös kaksi sähkömoottoria, joiden avulla konehuonetta voidaan kääntää (esim. tuulta kohti).

Kuva 9. Konehuone ilman voimalinjaa

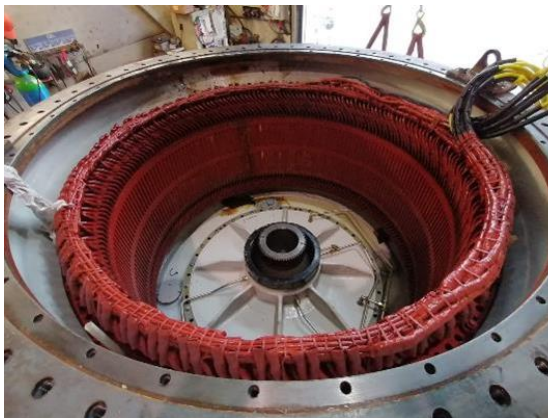
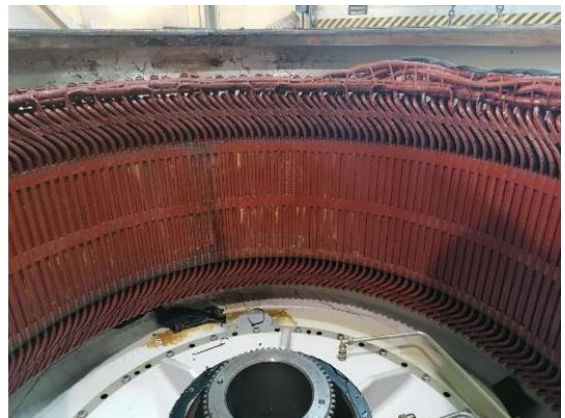
Staattoripakka (sähköteräslevyt) oli kiinnitetty muutamilla pulteilla generaattorin runkoon. Vaikka pultit irrotettiin, niin osia ei saatu irrotettua. Syyksi arveltiin joko ruostetta osien välillä tai asennusvaiheessa tehtyä lämpösovitusta. Staattorin kupari olisi irronnut sahaamalla se pienempiin osiin, mutta em. työtä ei tässä projektissa tehty. Staattorin sisähalkaisijaksi mitattiin noin 162 cm.

Kuva 13. Staattorin rakenne

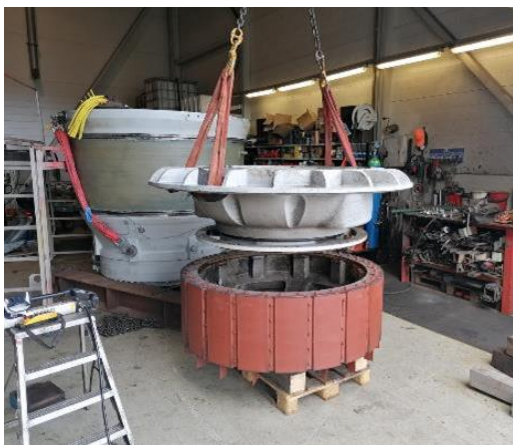
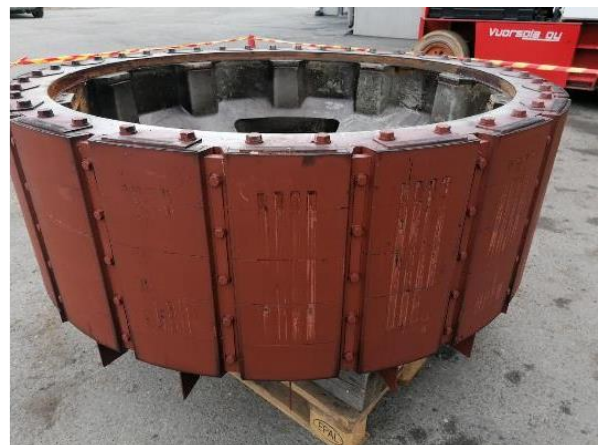
Roottori ja peräpään laakerikansi irtoavat yhtenä pakettina, joka on nostettava pystyasennossa. Itse nosto oli helppo ja painoa mitattiin 4950 kg. Noston jälkeen huomattiin, että roottorin magneetit olivat vetäneet sen päin staattoria ja jotkut magneettinapojen pinnoista olivat hieman raappiutuneet. Tämä oli odotettavissa, koska keskittävä laakerointi irtoaa noston aikana.

Kuva 14. Roottorin irrotus

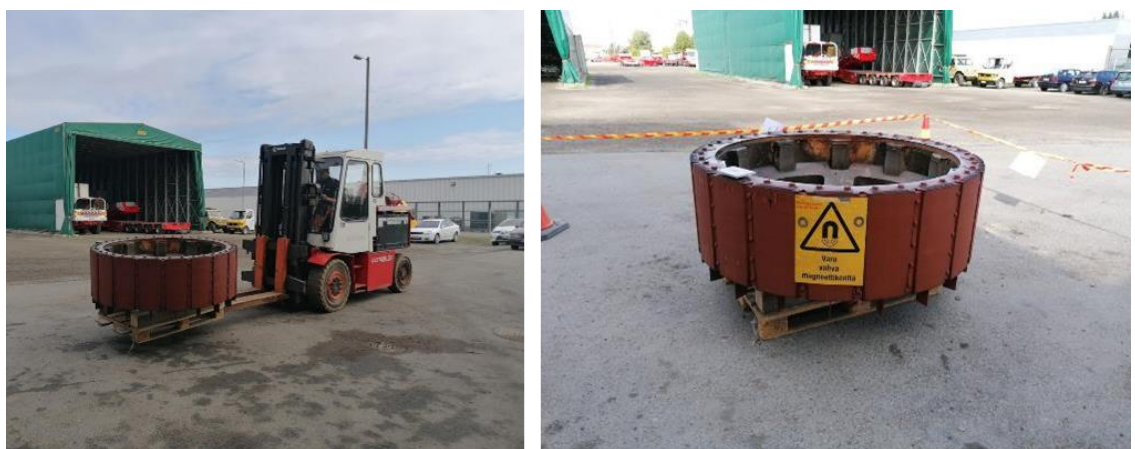
Roottori oli melko rasvainen ja pölyinen. Siksi se pestiin rekkapesuhallissa liuottimilla ja höyrypesurilla. Kuvassa 16 näkyy likainen roottorin runko ennen pesua ja kuvassa 19 puhdas valkoinen runko pesun jälkeen. Huolellisella pesulla ehkäistiin roottorin pinnassa olleen rasvan ja öljyn palaminen joko kiinni roottoriin tai varistamalla likaa uunin pohjalle. Halusimme varmistaa, että uuni ei kontaminoidu eivätkä sen pohjassa näkyvissä olevat vastukset vaurioitu esim. oikosulun vuoksi.

Kuva 16. Magnetoidun roottorin käsittely

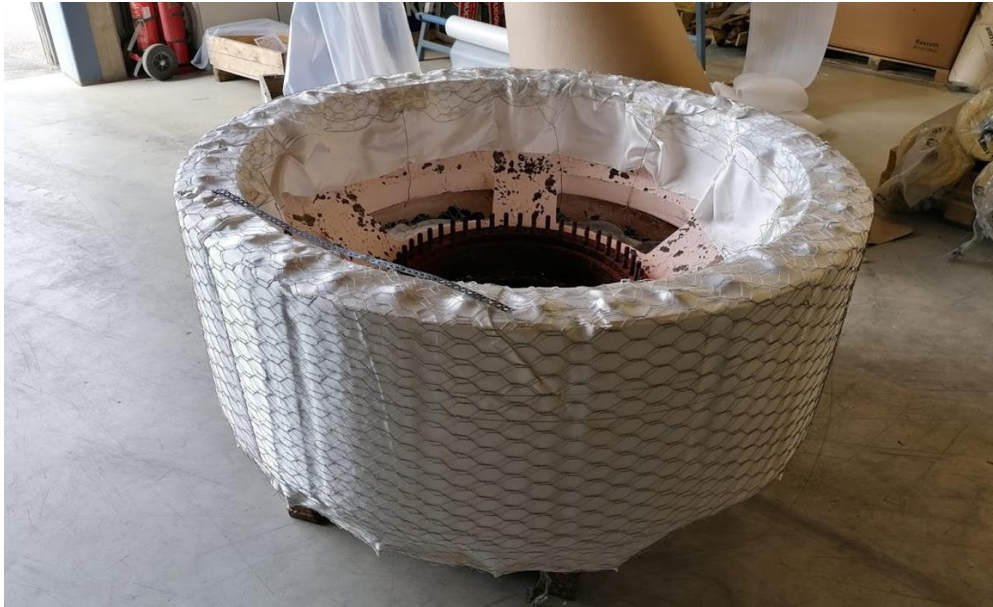
Kuvassa 21 on esitetty roottori lämpökäsittelyn jälkeen. Sisäpintojen valkoinen maali on hilseillyt ja muuttunut punertavammaksi. Muutoin roottori näyttää ulkoisesti hyvinkin samalta kuin ennen lämpökäsittelyä. Roottorin päällä näkyy RST kontrollinauha, jonka korkea lämpötila oli sinistänyt, mutta mitään silmin nähtävää kontaminaatiota siihen ei ollut tarttunut.

Kuva 21. Roottori lämpökäsittelyn jälkeen

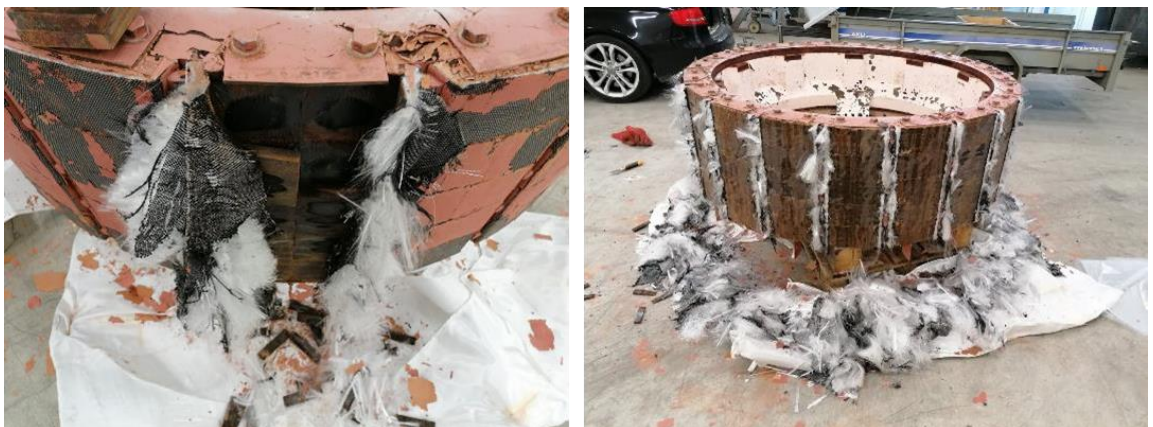
Magneetit olisi voinut irrottaa avaamalla kiilapultit, mutta tässä tapauksessa päädyttiin nopeampaan vaihtoehtoon, eli lasi- ja hiilikuitukankaan leikkaamiseen. Kuvassa 22 on esitetty, miten lasi- ja hiilikuitukankaat leikattiin irti. Tämän jälkeen magneetit irtosivat kätevästi ilman työkaluja. Jäännösmagnetoitumaa ei havaittu. Yksikään magneetti ei haljennut eikä lohkeamia havaittu. Roottorin teräsosien kierrätettävyyden kannalta voisi olla järkevämpää irrottaa pultit, jolloin lasi- ja hiilikuitukankaat sekä alumiiniset kiilapalat saisi kokonaan pois. Ne täytyy joka tapauksessa irrottaa ja erotella roottorirungon jatkokäsittelyssä.

Kuva 22. Lämpökäsitellyn roottorin purkaminen
