INFRA<sup>®</sup> TR  
MATERIAALIHYVÄKSYNTÄ  
RAPORTTI II

## 1. TIIVISTELMÄ

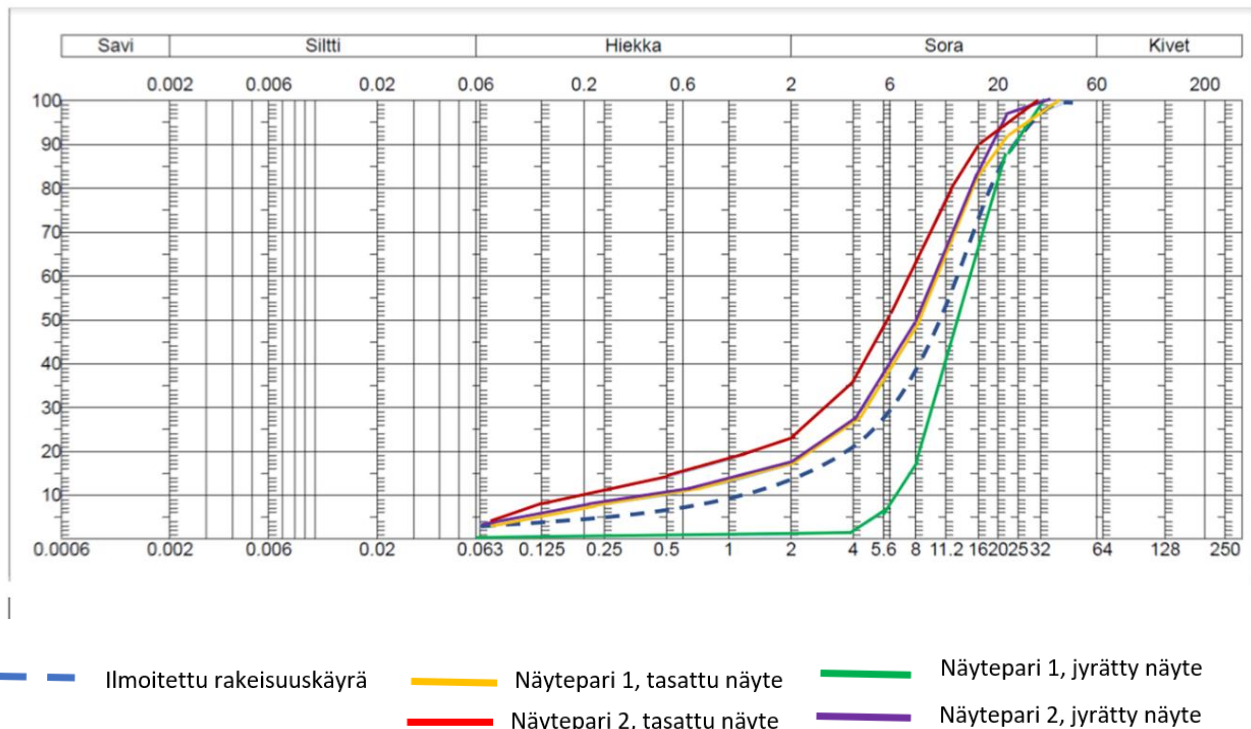
**Infra TR-rakenteen pinnan raekokojakaumat tasauksen ja jyräyksen jälkeen.**

Rakeissa havaittiin joitain pintahalkeamia raekooltaan suurimpien rakeiden pinnalla, mutta jauhautumista ei tapahtunut. Kuva alla osoittaa raekokojakauman olevan yhtenäinen materiaalin ilmoitetun rakeisuuskäyrän kanssa sekä tasauksen jälkeen että jyräyksen jälkeen.

Toisaalta kohteen näytteistä otetut rakeisuusnäytteet osoittavat, että työmaaolosuhteissa otetut näytteet voivat olla keskenään jonkin verran vaihtelevia, koska partikkelikooltaan suurempia rakeita voi olla tietyssä ennalta määritellyssä näytteenottokohdassa pinnassa enemmän kuin keskimäärin. Esimerkiksi näyteparin 1 jyrätyssä rakeisuusnäytteessä on jokin verran keskiarvoa enemmän suuria rakeita, joten rakeisuuskäyrä poikkeaa ilmoitetusta. Rakentamisen aikana materiaalissa ei ollut nähtävissä lajittumista, joka voisi selittää eriävän rakeisuuskäyrän, vaan kyse on pienen näytekoon aiheuttamasta vääristymästä.

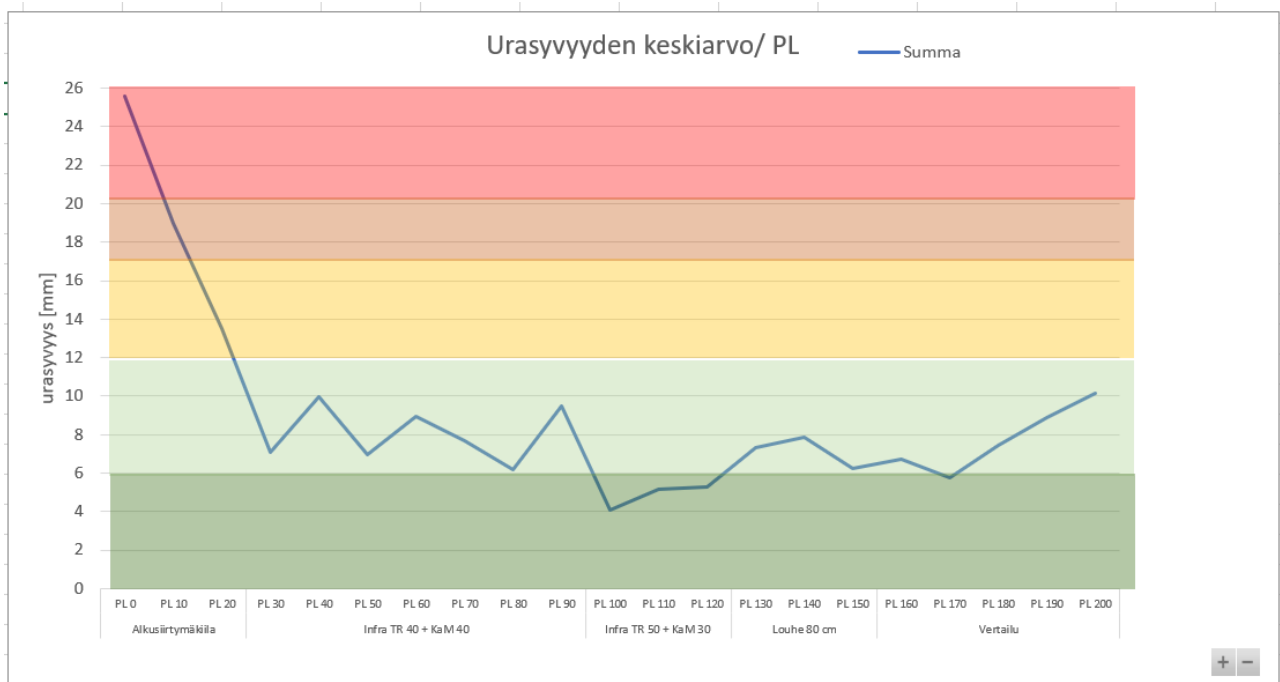
Alla oleva kuvaaja esittää paalukohtaisesti urasyyvydet kullakin paalulla paaluväliltä saatujen mittaustulosten keskiarvona. Kuvaajasta voidaan nähdä, että sekä Infra® TR 40 cm + KaM 40 cm -rakenteessa, Infra® TR 50 cm + KaM 30 cm että vertailurakenteessa KaM 70 cm urasyyvyys oli 7 kk liikennöinnin jälkeen oli tasolla Hyvä, eli 6–12 mm. Infra® TR rakenteessa urasyyvyys vaihteli jonkin verran enemmän kuin vertailurakenteessa.

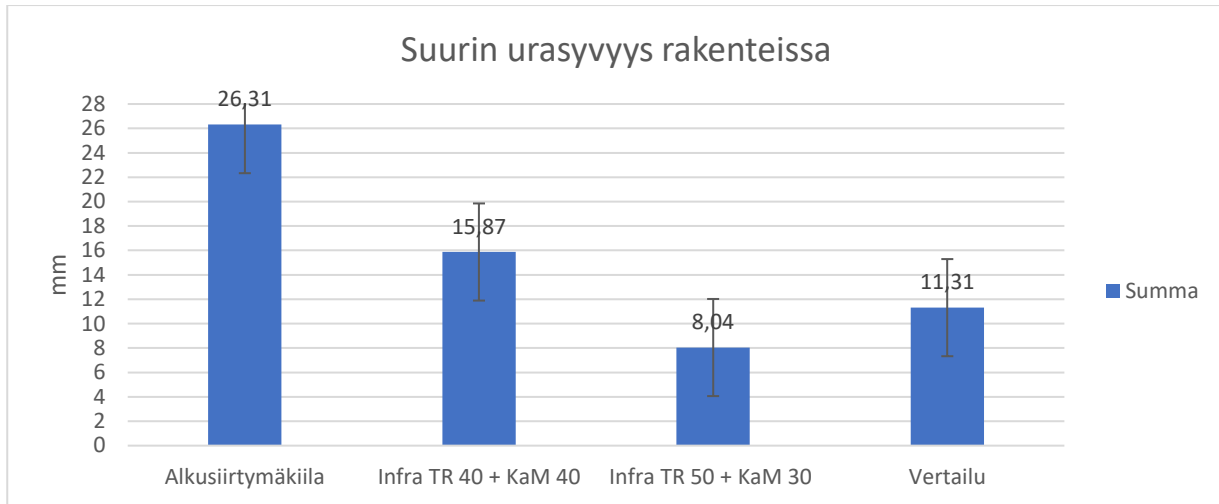
Suurimpien yksittäisten urasyvyysarvojen suhde kunkin rakenteen keskimääräisiin urasyvyysiin on esitetty alla olevassa kuvaajassa. Kuvaajassa nähdään urasyvyystulosten seuraavan myös kantavuusmittauksista saatuja tuloksia, mikä osoittaa sen, että urautuminen liittyy rakenteen deformaatioon esimerkiksi siirtymäkiilan osalta.

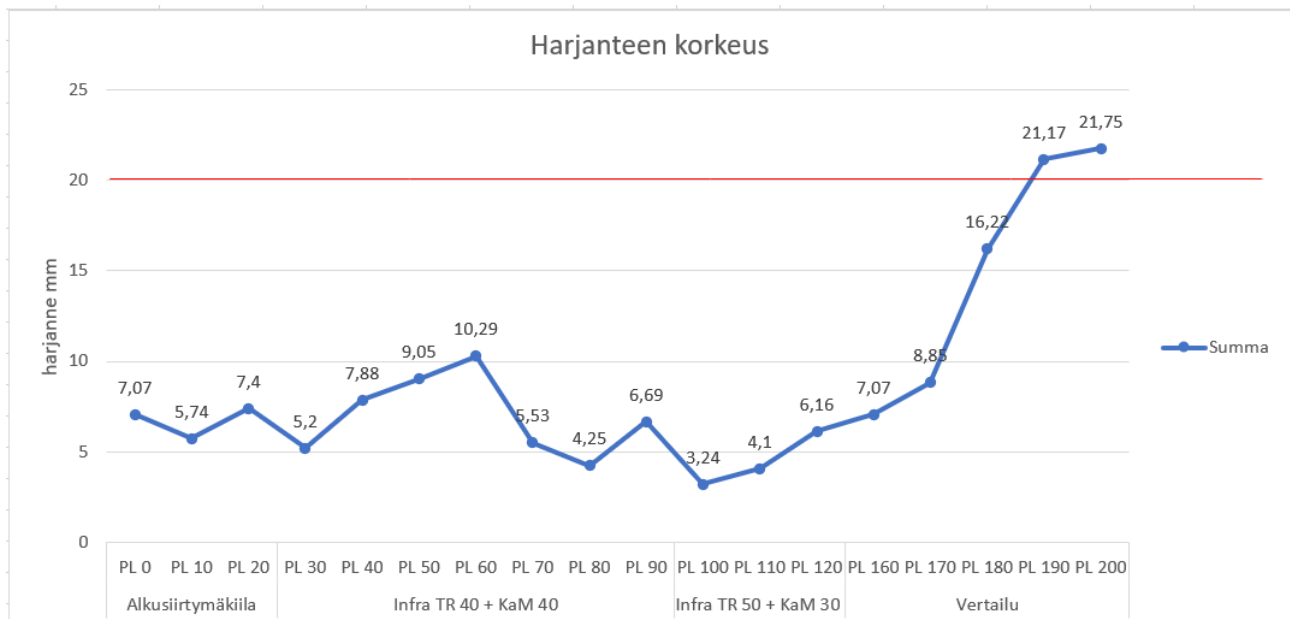
Korkea harjanne voi olla merkki reunan painumasta. Negatiivinen harjanne taas kertoo tien reunan routimisesta. Kuvaaja osoittaa, että harjanne on pienimmillään Infra TR 50 + KaM 30 -rakenteessa suurimmillaan KaM- vertailurakenteessa. Esimerkiksi paaluvälillä 190–200 harjanteen arvot ylittävät rajan 20 mm, jota ei enää katsota normaaliksi poikkileikkausarvoksi. Vertailurakenteen harjanne/urautuminen on silmämääräisesti nähtävissä esimerkiksi kuvassa 18 sivulla 28. Kiertotien harjanteen muodostuminen on käyttöaikana ollut melko vähäistä, mutta parhaiten rakenteen deformatiosta olisi saatu kuvattua harjanteen korkeuden muutoksella kahden

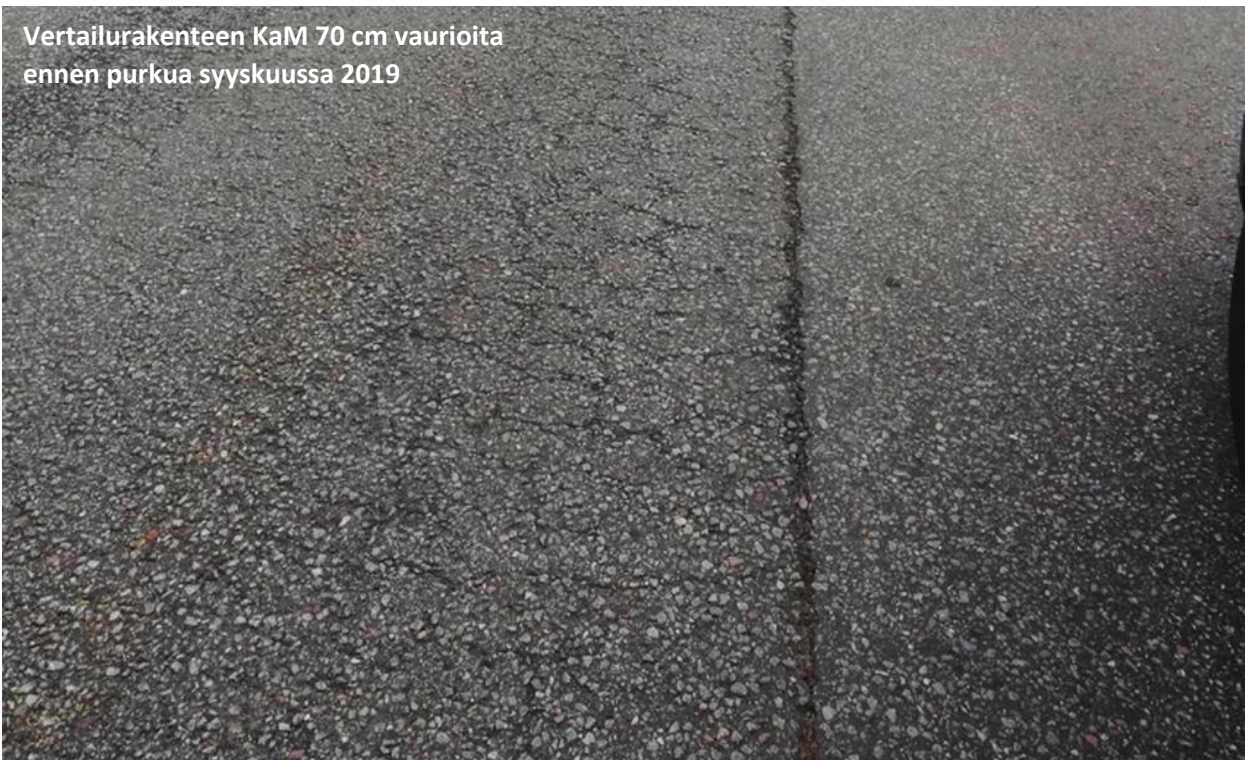
Vertailurakenteen KaM 70 cm vaurioita  
ennen purkua syyskuussa 2019
